Erfahrungsbericht Turbopfeifen 1,9 TDI ASZ 96kW

Lautes Pfeifen des Abgasturboladers (ATL) bereits bei geringen Lastanforderungen, Drehmoment/Leistung sind unbeeinträchtigt.

- Volkswagen: Golf 4
- Typ: 1J5 (Variant)
- Baujahr 2002
- 1,9 TDI mit Pumpe-Düse Einspritzsystem
- Motorsteuerung EDC15P
- Motorkennbuchstabe (MKB) ASZ
- Schaltgetriebe
- Laufleistung ca. 230.000km
- mit Dieselpartikelfilter (DPF) als Nachrüstlösung, keine Überwachung

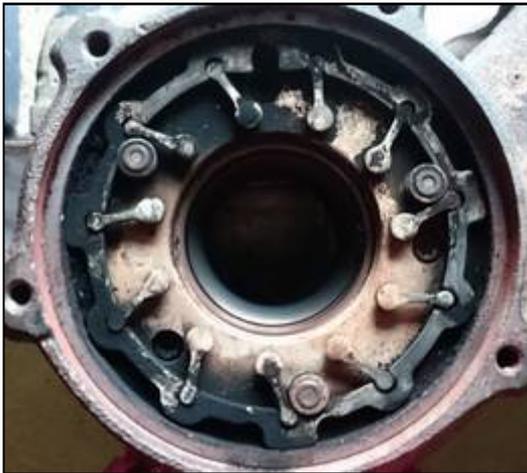
Durch den Verschmutzungsgrad des Düsenrings wie in Abbildung 2 zu sehen, entstand zunächst das Vorhaben des Autors, den Düsenring mit allen zugehörigen Einzelteilen in einem Ultraschallbad zu reinigen. Dabei traten Komplikationen im weiteren Demontageprozess auf, deren Erläuterung an dieser Stelle hintenangestellt sei.

Abbildung 2: Düserring im verbauten Zustand, direkt nach Demontage des ALT

Wie in [3] beschrieben, ist vom Entfernen des Rußes zwischen den Gleitpartnern der VTG abzusehen, da die Ruß-Kohlenstoffverbindung gute Gleiteigenschaften aufweisen. Unter Beachtung der Einlaufspuren der Leitschaufeln auf der Grundplatte des Düserrings sowie dem Demontagegrad des Fahrzeugs inkl. ATLS, ist der Verbau eines neuen Düserrings (Vgl.: Abbildung 3) abzuwägen. Problem: Die übernommene Grundeinstellung der alten Rumpfguppe ist dann vollkommen hinfällig, da zwei aufeinander referenzierende Bauteile erneuert werden.

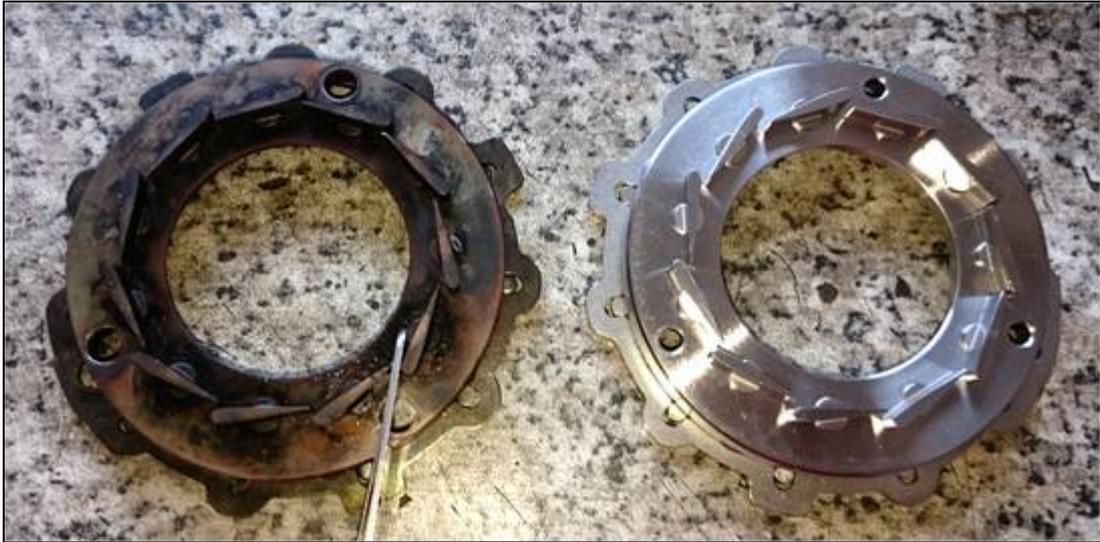
Um dennoch eine halbwegs brauchbare Grundeinstellung für den Erstbetrieb nach Instandsetzung zu erhalten, kann die minimale Spaltbreite zwischen zwei benachbarten Leitschaufeln der VTG mit einer Fühlerlehre gemessen werden (Vgl.: Abbildung 4). Dabei werden zunächst die Leitschaufeln des alten Düserrings auf den mechanischen Anschlag der alter Rumpfguppe positioniert, markiert (Verstellring zu Düserring) und ggf. durch Heißkleber o.ä. fixiert. Nach dem Ausbau des Düserrings in dieser Position kann der Abstand zweier benachbarter Leitschaufeln mittels Fühlerlehre gemessen werden. Wird diese Prozedur für den neuen Düserring in Kombination mit der neuen Rumpfguppe (bereits auf den alten Düserring eingestellt) wiederholt, können die ermittelten Maße: alt zu neu, verglichen werden. Die Differenz ergibt die notwendige Nachstellung der Einstellschraube an der neuen Rumpfguppe, die durch die Abweichung der Düserringe entsteht.

Dabei entpuppt sich jedoch die Ausrichtung der Lehre normal zur potentiellen Strömungsrichtung, sowie das große Radialspiel der Leitschaufeln im Düserring als erhebliche Messunsicherheit. Auch hier kann erneut nur von einer Grobeinstellung

Abbildung 4: Ermittlung der minimalen Spaltbreite zwischen zwei benachbarten Leitschaufeln der VTG mittels Fühlerlehre (linker Düsenring: alt, @ 5 Uhr)

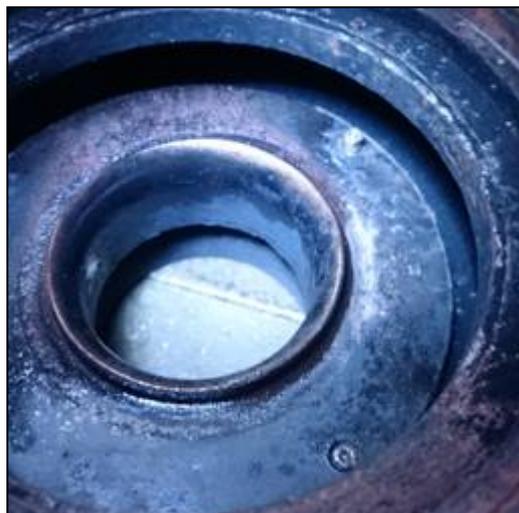
Zurück zu den Komplikationen der Demontage des Düsenrings: Konkret rissen alle drei Befestigungsschrauben M4 des Düsenrings knapp über der Gewindebohrung im Turbinengehäuse ab, wie in Abbildung 5 zu sehen ist.

Abbildung 5: Abgerissene Befestigungsschrauben für den Düsenring im Turbinengehäuse des ATL

Zunächst bestand die Idee, die abgerissenen Schrauben auf die nächst größere Gewindeabmessung M5 nachzuarbeiten. Von diesem Vorhaben kann an dieser Stelle ganz konkret abgeraten werden. Grund dafür ist das (vermutlich) gesinterte Metall der originalen Distanzbuchsen des Düsenrings, welches sich nicht zum Zerspannen mit handelsüblichen (HSS-) Bohrern eignet. Zudem ist der Senklochdurchmesser im Düsenring für die Köpfe der M4er-Zylinderschrauben so weit optimiert, dass zur äußeren Bauteilkontur lediglich noch ca. 1mm Material verbleibt. Diese Erkenntnisse wurden erst nach dem Aufbohren der Durchgangslöcher des alten Düsenrings gewonnen, wodurch dieser ersetzt werden musste. Das entsprechende Ersatzteil (Vgl.: Abbildung 3) kostete im Onlinehandel 100€.

Eine gangbare Lösung um das zwischenzeitlich ebenfalls aufgebohrte Turbinengehäuse instand zu setzen, stellte das Einsetzen von Gewindebuchsen dar. Die Schraubenreste wurden bereits mittels Ständerbohrmaschine auf das notwendige Maß von 6,1mm ausgebohrt und der Bohrungsansatz leicht angesenkt.

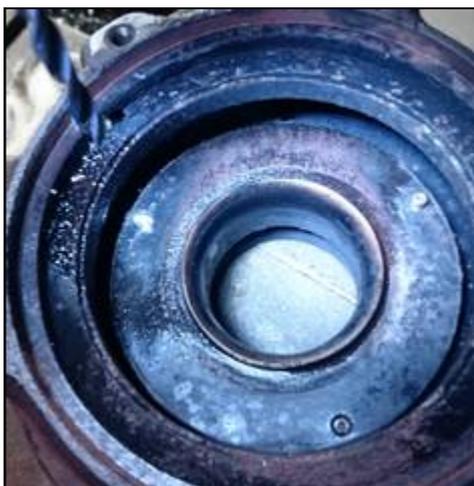
Abbildung 6: Turbinengehäuse, eine Schraube ausgebohrt

- die Bohrungen sind nicht im 120°-Winkel zueinander angeordnet
- Die Grundplatte des Düsenrings (Kreisringscheibe mit 3 Durchgangslöchern, welche auf dem Turbinengehäuse aufliegt) eignet sich hervorragend als Bohrschablone (Vgl.: Abbildung 7)
- Beim Ausbohren empfiehlt es sich mit Kühlschmierstoff zu kühlen (Rostlöser o.ä. genügt bei mittleren Drehzahlen, moderatem Vorschub und kurzen Pausen)
- Das zyklische anheben des Bohrers unterstützt den Spanbruch, was die Gefahr vor Verklemmen des Bohrers minimiert

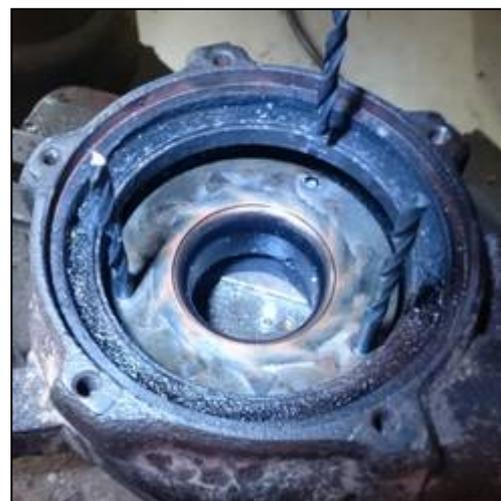
Abbildung 7: Turbinengehäuse, Grundplatte Düsenring als Bohrschablone

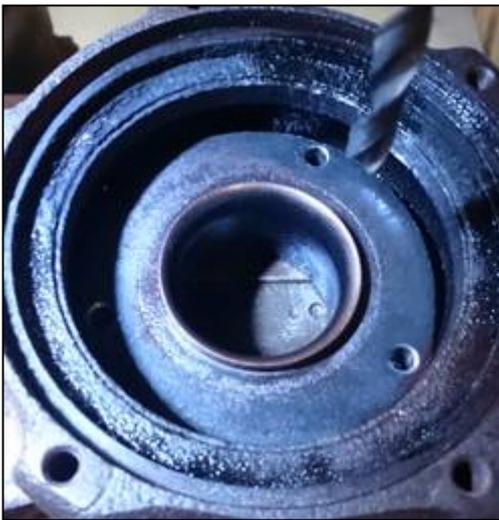
Abbildung 8: Turbinengehäuse, Schraubenreste M4 vollständig ausgebohrt und Bohrungen angesenkt

Das Schneiden des Gewindes erfolgt beim Einsetzen der Buchsen und bedarf keiner Vorarbeit außer einem Ansenken um den Anschnitt zu unterstützen (Vgl.: Abbildung 8). Zu beachten ist, die Einsätze mit Gefühl und vor allem orthogonal zur Grundfläche in die zylindrischen Bohrungen einzusetzen. Hinweis: werden geschlitzte Gewindebuchsen verwendet, sollte das Eindrehwerkzeug nicht bis in den Schlitzbereich eingeschraubt werden. Dieser Bereich dient der Aufweitung der Buchse, und damit dem sicheren Halt in der Bohrung durch die nachträglich eingesetzte Schraube. Zudem ist die Bohrtiefe, in diesem Fall 8mm, auf maximal 10mm zu erweitern. Achtung, Gefahr vor Durchbohren des Turbinengehäuses. Das Resultat der Instandsetzung ist in Abbildung 9 dargestellt.

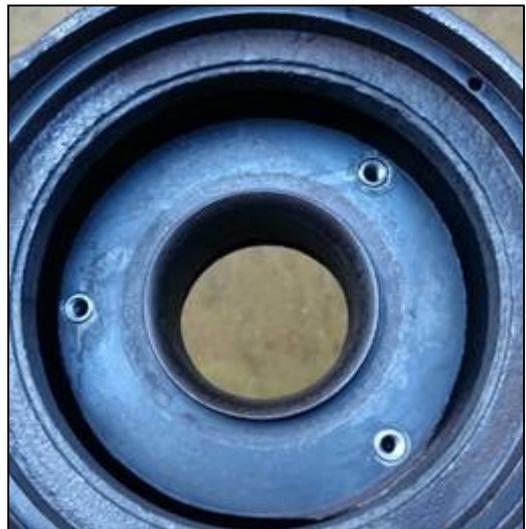
Abbildung 9: Turbinengehäuse, Gewindebuchsen M4 eingesetzt

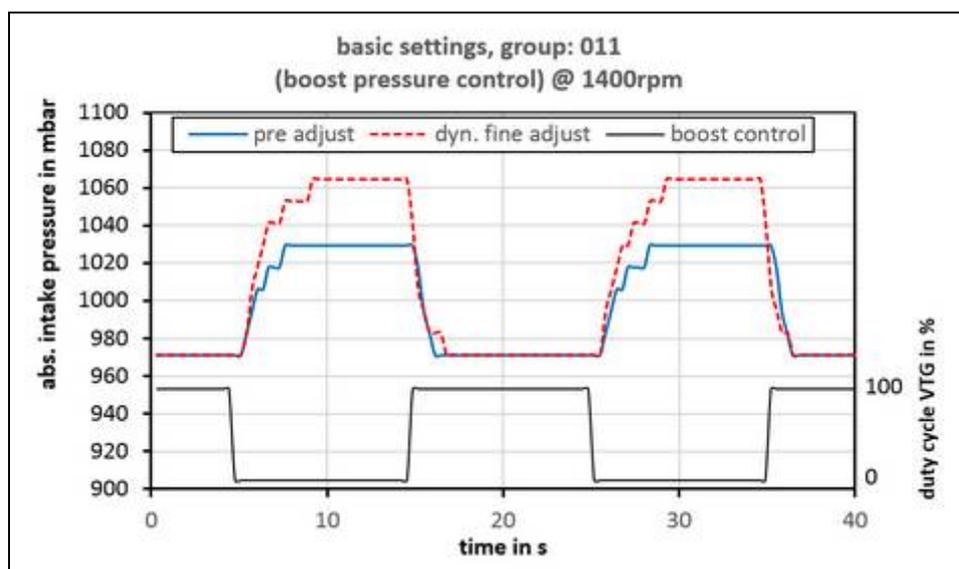
Um den in [2] erwähnten Einfluss eines erhöhten Abgasgedrucks auf die Abgasrückführrate auszuschließen, wurde diese für die Justage des Anschlags im Motorsteuergerät temporär deaktiviert. Der Vergleich der Ladedruckwerte direkt nach Einbau des instandgesetzten ATLS zeigte Werte von ca. 60mbar. Gemessen an den Werten von 100...200 mbar, die ein korrekt eingestellter ATL bei betriebswarmen Motor erreichen sollte, erscheint eine Feineinstellung als zwingend erforderlich. Die Sensibilität des Systems nahe dem mechanischem-geschlossen-Anschlag konnte der Autor nicht feststellen. Möglicherweise, weil die Grundeinstellung zu weit weg vom optimal geschlossenen Anschlag lag. Vor der ersten Verstellung des Anschlags wurde zunächst eine Probefahrt durchgeführt. Dabei erfolgte der Ladedruckaufbau erst bei ca. 2200 1/min, und schlagartig, was laut [2] zwei Ursachen haben kann: 1. Der Brennraum wird durch zu hohen Abgasgedruck/zu weit geschlossene Leitschaufeln, im unteren Drehzahlbereich mit Abgas geflutet oder, der Strömungsquerschnitt ist zu groß wodurch die Abgasströmungsgeschwindigkeit nicht ausreicht, um das Turbinenrad auf die notwendige Drehzahl zu beschleunigen. Durch kontinuierliches Verstellen der Schraube für den mechanischen Anschlag des ATLS in Richtung engerer Leitschaufelquerschnitte, konnte die Ladedruckdifferenz zwischen den Betriebszuständen auf maximal 100mbar erhöht werden. Dies hatte eine Verschiebung des Drehmomentaufbaus ab ca. 1700 1/min zur Folge. Das Diagramm in Abbildung 10 verdeutlicht die Ladedruckunterschiede vor- und nach der Feinjustage.

Abbildung 10: Ladedruckregelung, Ladedruckwerte nach Grund- und Feineinstellung

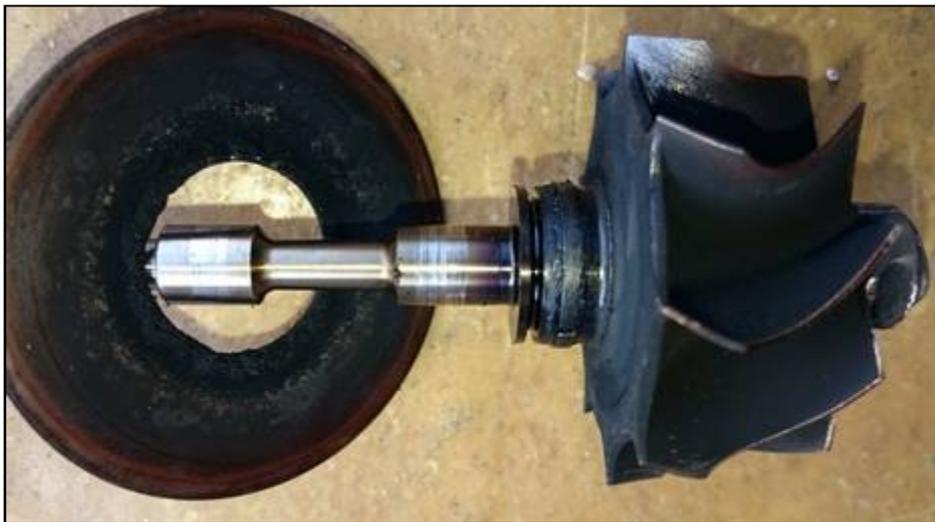
Nach persönlicher Meinung des Autors jedoch, stammt das Geräusch vom turbinenseitigen Abdichtungselement der Rumpfungruppe. Die Schmierstellen der ATL-Welle sind mittels Kolbenringen gegen die Gasseiten abgedichtet.

Abbildung 11: Laufzeug der ersetzten Rumpfungruppe, Turbinenseite

Wie in Abbildung 11 zu erkennen, ist der Kolbenring durch verbrannte Ölreste und/oder Rußablagerungen in der Nut verklemmt. Die blaue Anlauffarbe (entsteht ab ca. 300°C) weist zudem auf eine Überhitzung der Lagerstelle hin. Ob die Überhitzung der Grund für das Verkoken des Kolbenringes war, oder die Verkokung des Ringes die Überhitzung verursacht hat, lässt sich nicht sicher bestimmen. Oftmals wird ein zu stark beladener Dieselpartikelfilter als Ursache eines ATL-Defekts angeführt. Durch den Rückstau der Abgase kommt es zu einem erhöhten Rußeintrag im abgasseitigen Teil des ATLs. Zudem steigt die Bauteiltemperatur und es entstehen unerwünschte Verwirbelungen der Abgase um das Turbinenrad. In Folge dessen gerät das Laufzeug in ein Trudeln, was bereits zur Geräuschbildung oder leichten Undichtigkeiten führen kann [4]. Ein kontinuierlicher Ölaustritt könnte dann in Verbindung mit dem verkokten Kolbenring stehen. Eine präventive Reinigung des Dieselpartikelfilters ist in diesem Zuge auf jeden Fall ratsam.
