Reparatur des PSG5 Steuergeräts der BOSCH VP44 Einspritzpumpe

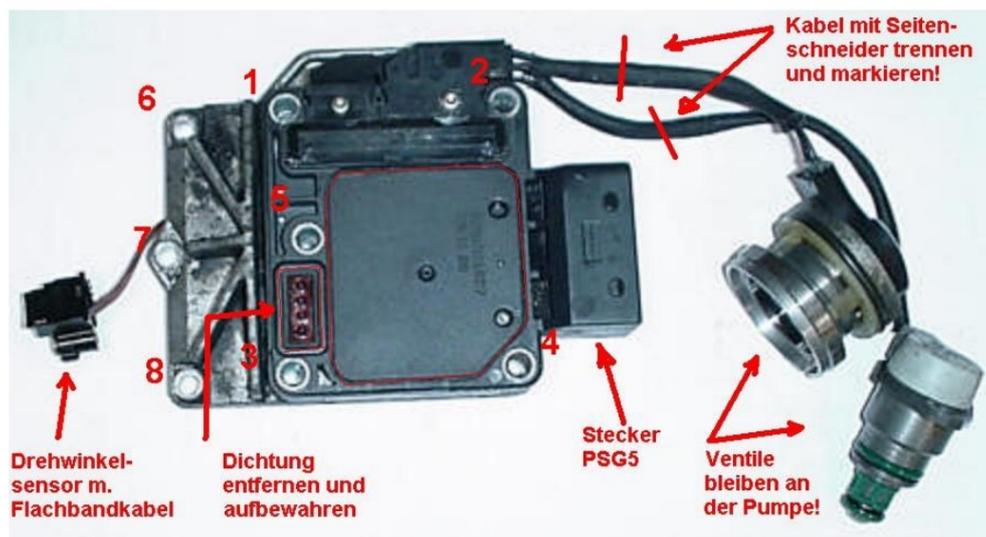
Zur Instandsetzung des Steuergeräts ist es nicht erforderlich die gesamte Pumpe auszubauen! Das Pumpensteuergerät wird zur Reparatur von der Pumpe abgebaut. Zur Verdeutlichung der Arbeitsschritte das Bild eines ausgebauten Steuergeräts, im Gegensatz zum Bild bleiben die Ventile in der Pumpe verbaut!

Zunächst wird der PSG5-Kompaktstecker nach Herausziehen des Verriegelungsbügels vom Steuergerät abgezogen und die 5 Schrauben TX25 (Position 1-5) des oberen Metalldeckels entfernt.

Dieser wird abgenommen, man sieht das schwarze Steuergerät. Die 2-poligen Kabel der elektrisch angesteuerten Ventile werden mit dem Seitenschneider getrennt, sie sind unterschiedlich lang abzuschneiden und zu kennzeichnen damit es zu keiner Verpolung beim späteren Zusammenbau kommt!

Nach dem Lösen der letzten drei Schrauben TX25 (Pos. 6-8) ist das Steuergerät langsam axial nach hinten (vom Riemenrad weg!) zu schieben.

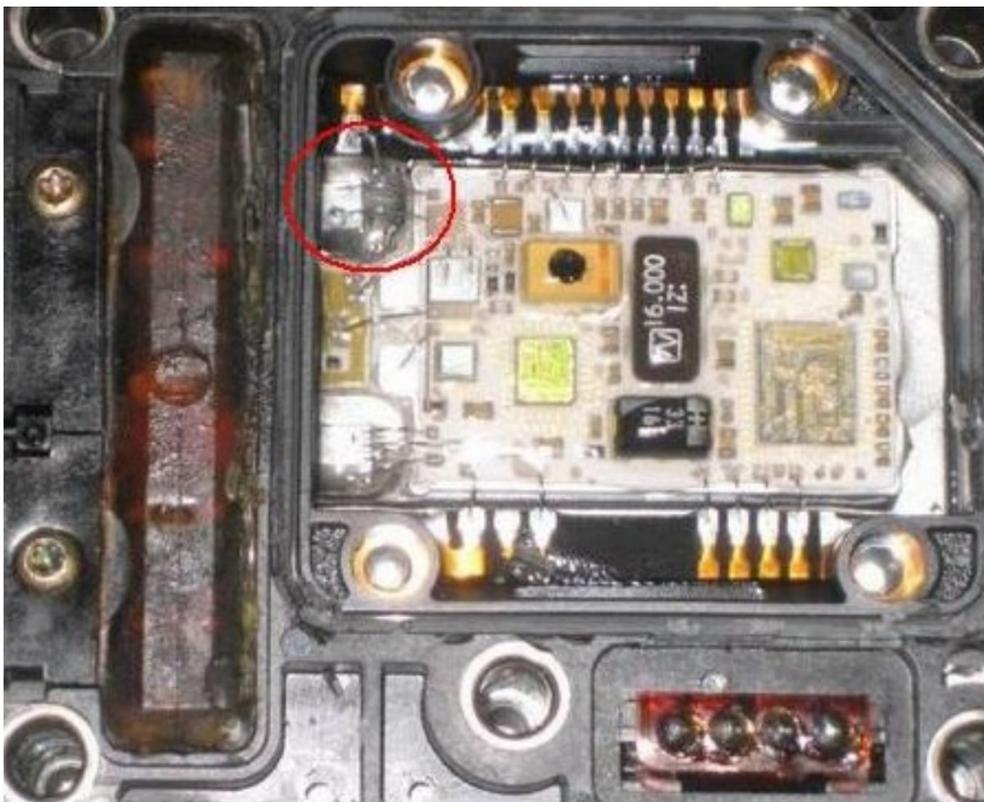
Zum Vorschein kommt die Platine, das wahrscheinlich defekte Bauteil ist kreisrund rot markiert.

Es treten hier zwei Fehler auf: Entweder hat sich eine Bondingverbindung zum betreffenden Bauteil gelöst, das Bauteil selbst ist defekt oder beides!

Die Lösung liegt hier im Ersetzen des betreffenden Bauteils wobei das defekte im Steuergerät belassen wird oder des erneuten Bondings der abgerissenen Verbindung mit einem Handbonder. Im überwiegenden Teil der Fälle ist aber neben der Verbindung selbst aber eben auch der Baustein defekt!
