Erfahrungsbericht Turbopfeifen 1,9 TDI ASZ 96kW

Lautes Pfeifen des Abgasturboladers (ATL) bereits bei geringen Lastanforderungen, Drehmoment/Leistung sind unbeeinträchtigt.

- Volkswagen: Golf 4
- Typ: 1J5 (Variant)
- Baujahr 2002
- 1,9 TDI mit Pumpe-Düse Einspritzsystem
- Motorsteuerung EDC15P
- Motorkennbuchstabe (MKB) ASZ
- Schaltgetriebe
- Laufleistung ca. 230.000km
- mit Dieselpartikelfilter (DPF) als Nachrüstlösung, keine Überwachung

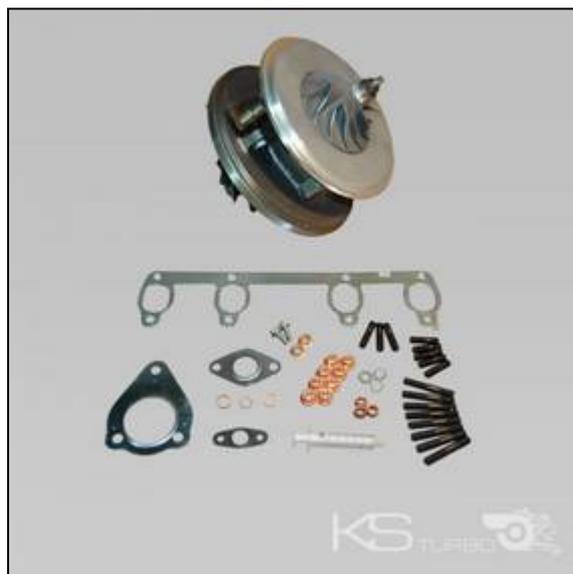
Abbildung 1: Reparatursatz / Montagesatz Turbolader GT1749VA 038253016F ASZ [2]

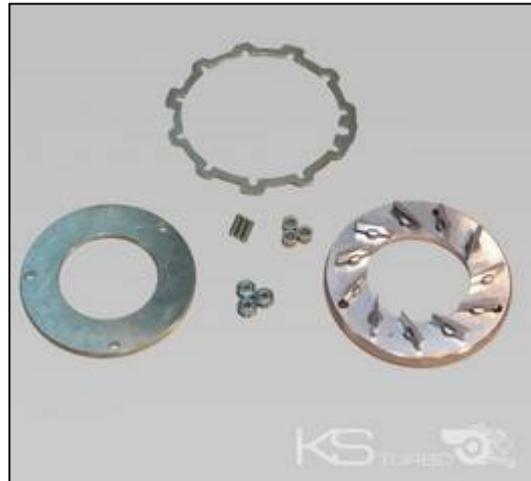
Abbildung 3: Turbolader Düserring Garrett GT 1749VA Borgwarner KP39 KKK ASZ BTB 038253016F * [2]

Wie in [3] beschrieben, ist vom Entfernen des Rußes zwischen den Gleitpartnern der VTG abzusehen, da die Ruß-Kohlenstoffverbindung gute Gleiteigenschaften aufweisen. Unter Beachtung der Einlaufspuren der Leitschaufeln auf der Grundplatte des Düserrings sowie dem Demontagegrad des Fahrzeugs inkl. ATLS, ist der Verbau eines neuen Düserrings (Vgl.: Abbildung 3) abzuwägen. Problem: Die übernommene Grundeinstellung der alten Rumpfguppe ist dann vollkommen hinfällig, da zwei aufeinander referenzierende Bauteile erneuert werden.

Zunächst bestand die Idee, die abgerissenen Schrauben auf die nächst größere Gewindeabmessung M5 nachzuarbeiten. Von diesem Vorhaben kann an dieser Stelle ganz konkret abgeraten werden. Grund dafür ist das (vermutlich) gesinterte Metall der originalen Distanzbuchsen des Düsenrings, welches sich nicht zum Zerspannen mit handelsüblichen (HSS-) Bohrern eignet. Zudem ist der Senklochdurchmesser im Düsenring für die Köpfe der M4er-Zylinderschrauben so weit optimiert, dass zur äußeren Bauteilkontur lediglich noch ca. 1mm Material verbleibt. Diese Erkenntnisse wurden erst nach dem Aufbohren der Durchgangslöcher des alten Düsenrings gewonnen, wodurch dieser ersetzt werden musste. Das entsprechende Ersatzteil (Vgl.: Abbildung 3) kostete im Onlinehandel 100€.
